Ruben Osvaldo CHIAPPERO
María Clara SUPISICHE

ARQUITECTURA EN TIERRA CRUDA

**Breves consideraciones
sobre la conservación y la restauración**

**Buenos Aires
2003**

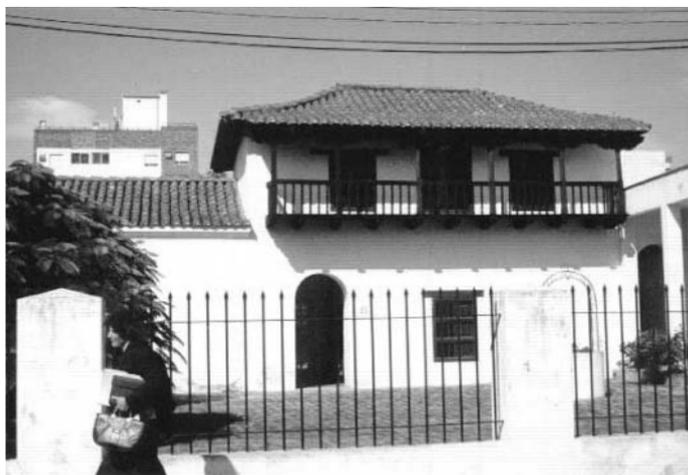
“Con respecto al planteo arquitectónico, cabe decir que se conserva sólo una parte de lo que fue la primitiva casa, consistente en dos habitaciones de

planta baja y una de altos formando un bloque compacto carente de galerías... Los muros son de tapia, encalados, y la cubierta es de tejas sobre estructura de madera.”¹⁰

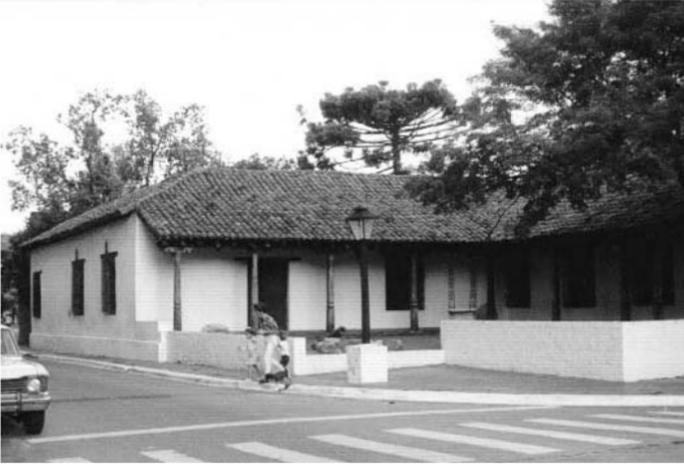
ha perdido parte de sus habitaciones pero en lo que se conserva pueden apreciarse los muros de tapia, la cubierta con tijera de palma y vigas de escuadría de madera dura (tajivo, urunday, etc.), así como interesantes rejas de hierro de fines del siglo XVIII”.¹¹

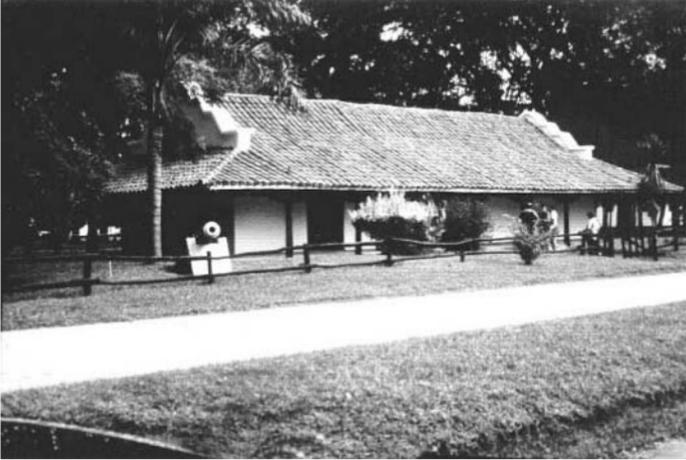
Última casa modesta del siglo XVIII: Calle San Jerónimo esquina Uruguay

Francisco de Larrechea y Antonia Fernández de Therán, su esposa, hacia 1812. “*En ese año se tasa ‘la casa con cimientos de ladrillo, pared de adobe, enmaderada de palma, cubierta de teja, con dos tirantes de madera fina, (.....) corredores de palma en cuatro costados’*”.¹²

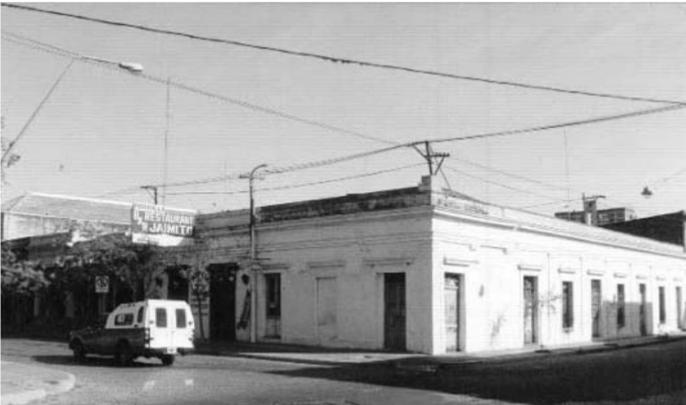
En arreglos efectuados durante el verano del año 2001, en la fachada Sur se pudo observar que los muros están contruidos con adobe y revestidos en ladrillo cocido, método usual para proteger la tierra cruda utilizada para los muros maestros.

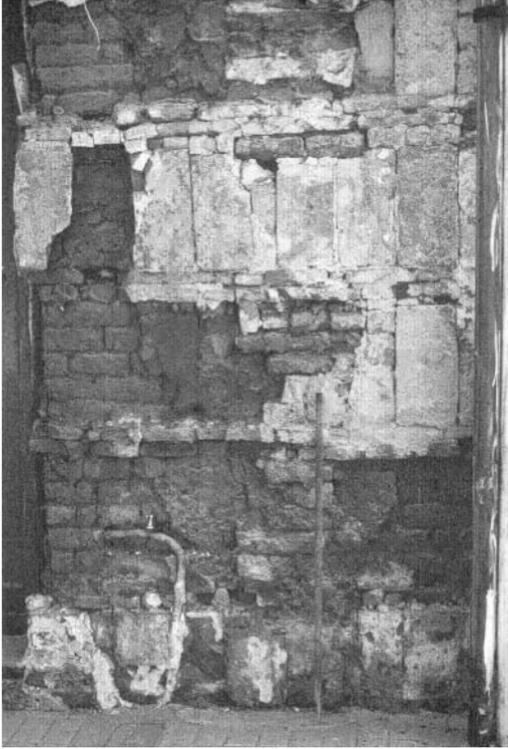
Casa de Sor Josefa Díaz y Clucellas. Detalle de la conformación de los muros de adobe y su revestimiento de protección de ladrillo cocido.

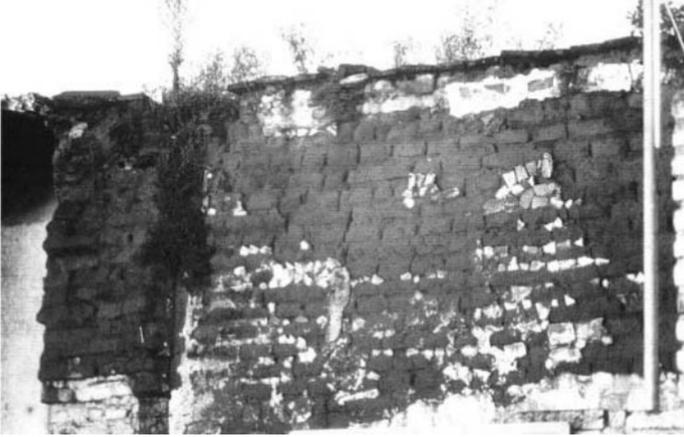
Restos de casa de adobe en calle 9 de Julio
entre General López y 3 de Febrero (Santa Fe)

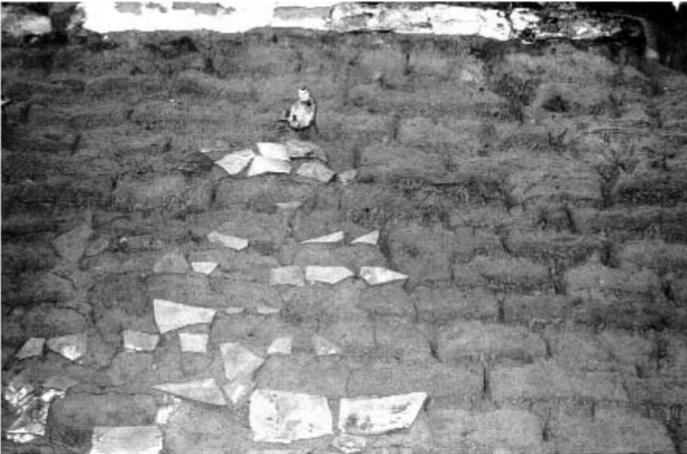
Casa de adobe en calle 9 de Julio entre
General López y 3 de Febrero (Santa Fe)

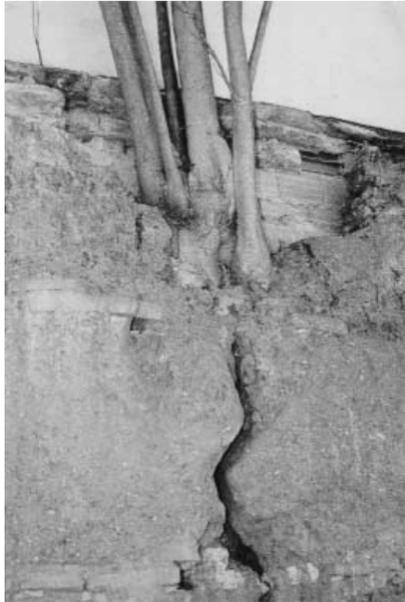
Barquisimeto (Venezuela)

La presencia de **vegetales** en los edificios de tierra cruda puede producir daños importantes ya que sus raíces crecen dentro del material o avanzan hasta los cimientos y muros, generando daños irreversibles. La solución debe ser cuidadosamente estudiada pues, en ocasiones, el quitar las raíces y/o ramas produce daños mayores. *“Su eliminación debe ser evaluada por el interventor con posturas lógicas, siempre seleccionando sistemas que no produzcan problemas colaterales; nunca arrancar de cuajo.”*² La presencia de vegetales en la construcción es muy dañina y quizás el mejor desenlace es el secado con herbicidas sin remoción inmediata.

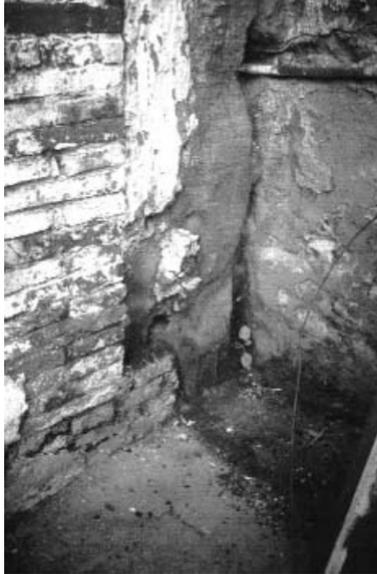
Casa de adobe en calle 9 de Julio entre General López y 3 de Febrero (Santa Fe)

9. Sobrecargas en las techumbres (ejemplo de ello es el cambio de la torta de barro por tejas canal o supresión de la estructura de madera y paja por cubiertas pesadas).

10. Terminaciones superficiales (revoques internos y externos, pisos, cielorrasos) que condensan humedad ambiental o impidan “respirar” al edificio.

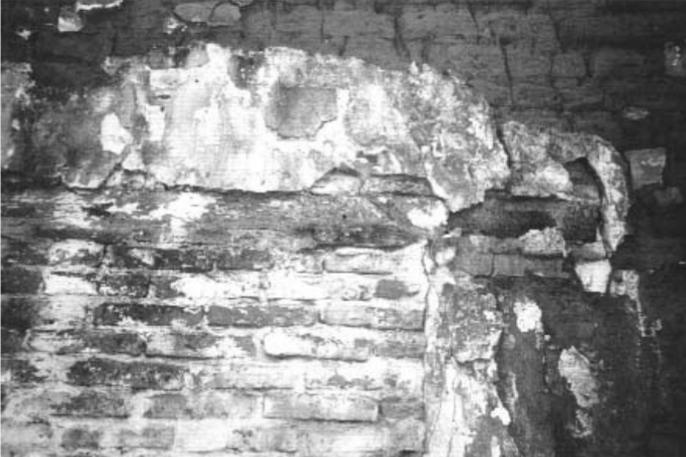
Casa de adobe en calle 9 de Julio entre General López y 3 de Febrero (Santa Fe)

1. Introducción de llaves de Fe u hormigón.
2. Inclusión de ladrillos cocidos asentados en mezcla de arena y cal.

3. Sellado de las instalaciones embutidas (eléctricas y sanitarias) con mezcla reforzada con cemento.
4. Inadvertencia de la posible necesidad de estabilización de adobes nuevos con emulsiones asfálticas.
5. Descuido o carencia del mantenimiento adecuado y constante de esta tecnología que tiende al desgaste más rápidamente que otras.
6. Toda alteración (desmonte de tabiques divisorios internos, aperturas o eliminación
